# VÝZVY PRO INOVATIVNÍ METODY MĚŘENÍ A DIAGNOSTIKY

Ústav výrobních strojů a zařízení, VCSVT, FS ČVUT v Praze

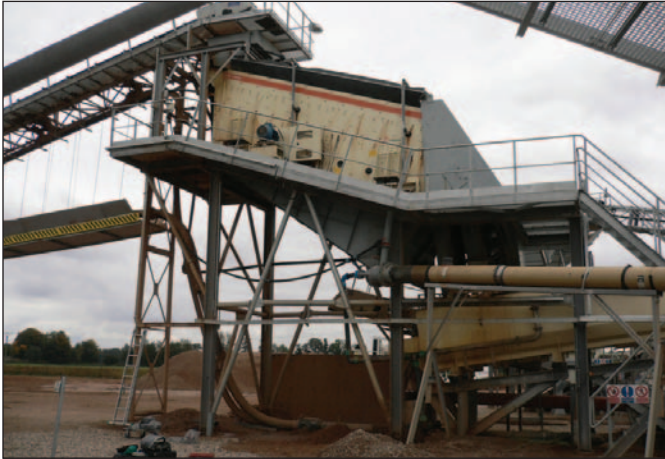
Měření provozních tvarů kmitů - měřený objekt a vizualizace tvaru kmitu

Měření vlastních tvarů kmitání nebo provozních tvarů kmitů patří mezi účinné metody pro odhalení slabých míst konstrukce. V celkové vizualizaci je názorně vidět, jak se konstrukce deformuje na vybrané frekvenci či za provozu stroje. Tato technika se samozřejmě uplatňuje nejen u obráběcích strojů, ale také obecně u jakéhokoliv typu konstrukce. Měli jsme takto možnost měřit a vizualizovat vlastní tvary kmitání skříně vozu metra nebo měřit provozní tvary kmitů rámu třídiče písku. Na základě jednoduché analýzy těchto výsledků měření je poté možné navrhnout a realizovat nápravná opatření ke snížení hladiny kmitání měřené konstrukce.

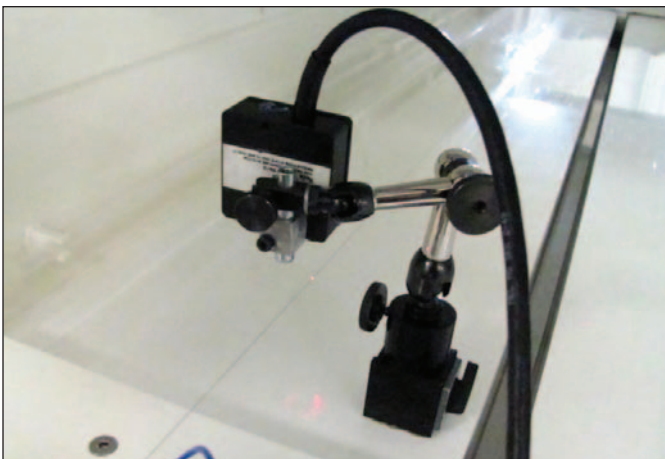
Měření kmitání struny a tenzometrický měřicí kroužek

sy mezi dvěma elektrickými potenciály s rozdílem napětí 80 kV. Jednou elektrodou jsou tenké ocelové struny, na něž je nanášen polymer, druhou elektrodou tvoří ocelová deska. Mezi těmito elektrodami probíhá nosný papír, na němž ulpívá vrstva nanovláken vzniknuvší v silném elektrickém poli z kapiček polymeru. Nepatřičné rozkmitávání struny zřejmě způsobuje nehomogenitu nanovláknové struktury. Změřit kmitání struny za plného provozu je velmi obtížné – uvnitř nefunguje žádná elektronika a ze stroje nesmí vést žádné vodivé části (kabely atp.). Pro prvotní náhled na problematiku bylo provedeno měření bez zapnutých elektrických obvodů. Na strunu o průměru 0,2 mm cílilo triangulační laserové čidlo výchylky. Byly zjištěny vlastní frekvence kmitání struny a jejich změna v závislosti na poloze pojezdu plniče polymeru. V tuto chvíli pracujeme na ryze optické variantě měření za provozu s využitím optických vláken.
